UNIVATES
CURSO DE ENGENHARIA MECÂNICA

**ENSAIO DE MATERIAIS POR LÍQUIDOS PENETRANTES E
ANÁLISE DE FERRAMENTAS (METALOGRAFIA)**

Lajeado, setembro de 2015

Trabalho prático realizado na disciplina de Comportamento Mecânico dos Materiais, do Curso de Engenharia Mecânica, do Centro Universitário UNIVATES, como parte da primeira nota da disciplina.

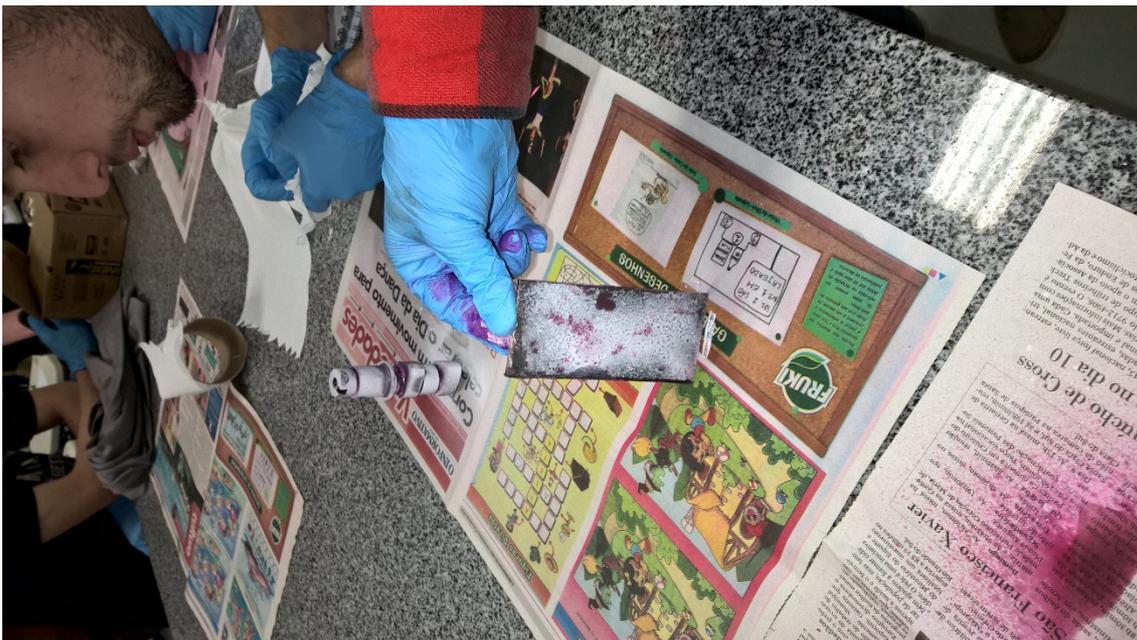
Como a peça estava molhada, a secamos, cuidadosamente, com papel toalha e levamos para a bancada e aplicamos o talco revelador sobre ela e esperamos um tempo até o produto agir. O talco revelou algumas reentrâncias onde o líquido penetrante se acumulou, porém, nenhuma trinca foi exposta. Ficando em dúvida sobre o método utilizado, resolvemos repetir o processo mais uma vez, lavando a peça, reaplicando o líquido, esperando, lavando novamente, secando e reaplicando o talco, porém de uma maneira mais cuidadosa e mais longe da peça, contudo, mais uma vez não encontramos trincas.

Figura 3 – Aplicação do talco revelador

- Apesar de seguirmos os procedimentos, não conseguimos observar nenhuma trinca na peça, mesmo realizando o procedimento duas vezes. Observamos, somente, lugares onde concentrou-se o líquido, portanto, concluímos que a peça não tinha nenhuma trinca e sim uma superfície porosa.

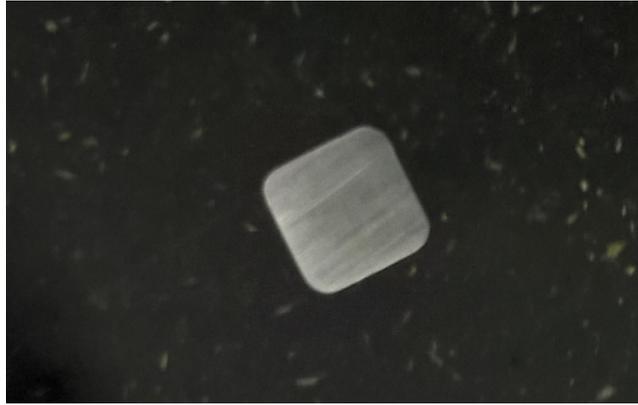
Figura 8 – Amostra após polimento

A partir daí levamos a peça para o microscópio e vimos sua superfície com algumas inclusões, ou impurezas de siderurgia. Logo, levamos a peça para realizar um ataque químico com ácido Nital com o objetivo de revelar a microestrutura da peça, removendo a camada de inclusões, para isso, deixamos a peça durante três segundos no ácido e lavamos na água e depois secamos com papel toalha. E levamos novamente para o microscópio, porém verificamos que a peça ficou queimada e, inviabilizando uma leitura precisa.

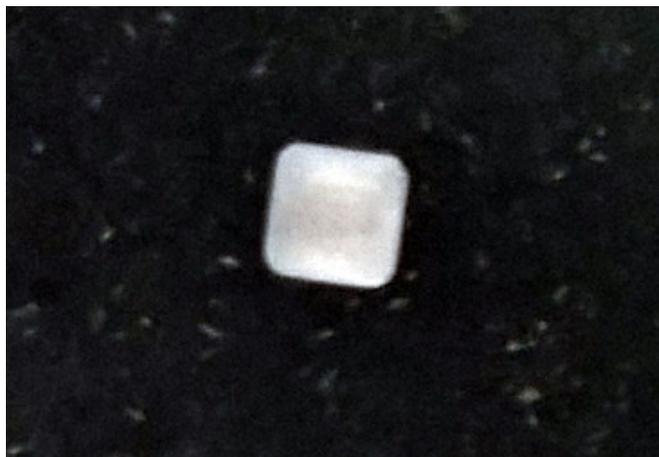
Logo realizamos novamente todo o processo de lixamento, desde a lixa mais grossa até a mais fina e polimos novamente com alumina e, dessa vez, levamos a peça para o ataque químico em ácido nital diretamente e deixamos por somente um segundo e lavamos a amostra com água para depois levarmos ao microscópio, onde, dessa vez, observamos sua microestrutura, onde detectamos um aço perlítico que não tinha revestimento nas bordas. A falta do revestimento aponta que a ferramenta não foi bem produzida e deveria ter uma dureza menor, assim como menor durabilidade.

Figura 9 – Amostra após ataque químico

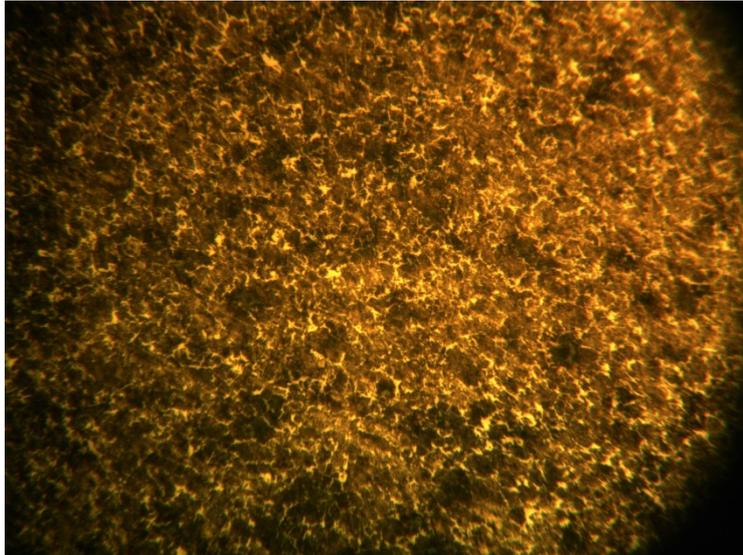
Figura 10 – Composição do aço da amostra

- O processo de lixar as peças e atacar com ácido, revelou sua verdadeira microestrutura ao microscópio e, realizando uma análise visual, determinamos que a peça em questão é constituída por aço perlítico.
- Após, analisamos as bordas do material e vimos que ele não tem nenhum recobrimento, característica essa de uma ferramenta barata e malfeita que não durará por muito tempo.
- Além disso o corpo de prova tinha uma seção quadrada, que é um ponto acumulador de tensão, motivo pelo qual ele romperia mais facilmente.

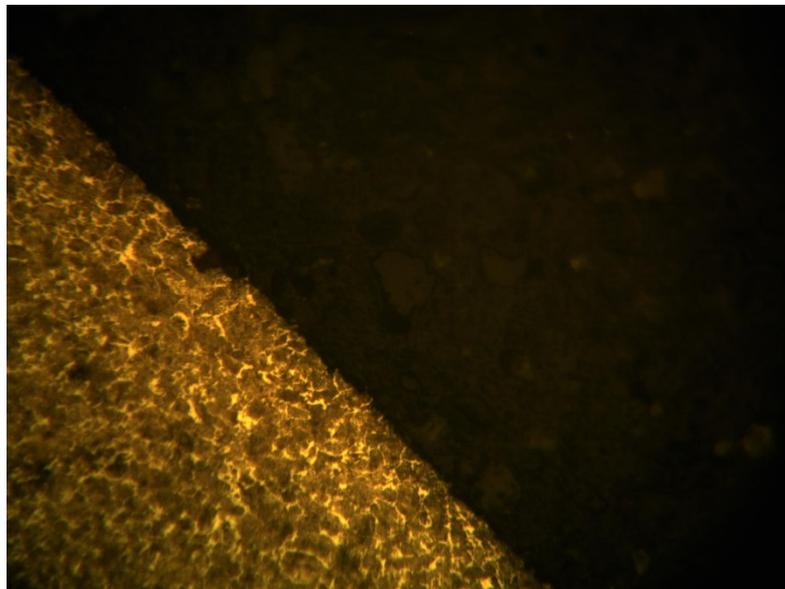
Figura 11 - Revestimento

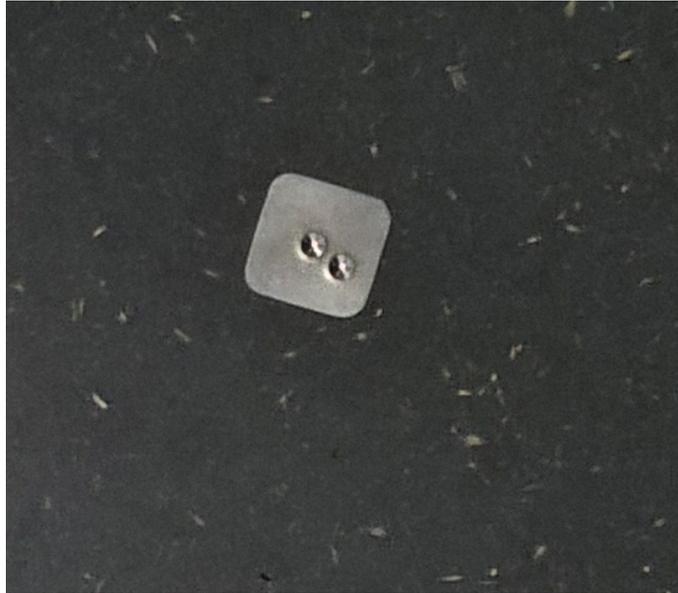
Em seguida, levamos a peça para que fosse medida a dureza. No teste de dureza Rockwell, giramos uma manivela que elevava o corpo até o endentador e, continuamos aplicando uma pressão até, o mostrador, de dureza, na escala Rockwell C, girar duas vezes e meia e o ponteiro estar na posição 12h do relógio, essa pré-carga perfura o corpo superficialmente. Depois, liberamos uma segunda carga que perfura ainda mais a superfície do corpo e, com a diferenças de profundidades a dureza é estabelecida, no qual, para o nosso corpo, deu 31 Rockwell C, e o ideal para ferramentas é de 50 Rockwell C.

Figura 12 – Amostra após teste de dureza
