ESTOL DE VÓRTICE (VORTEX RING STATE) ESTUDO DE CASO

ACCIDENT REPORT B/921/1036

Data: May 8, 1992
Local: Kelmscott, Western Australia, Australia
Aeronave: Aerospatiale AS 355F1
Vítimas: 2 leves e 2 graves

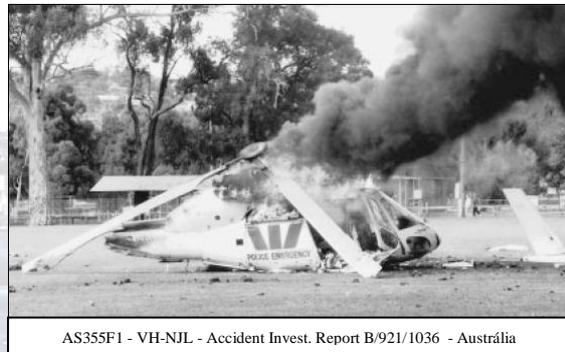
Durante a aproximação para pouso, a aeronave tocou bruscamente o solo, vindo a despedaçar-se e incendiar-se. No acidente, o rotor de cauda foi separado do helicóptero e a fuselagem rolou para frente antes de completar dois giros descontrolados no sentido anti-horário. Houve também o impacto do rotor com o solo antes do helicóptero parar na posição que seria da aproximação original.

Essas informações foram reforçadas por uma sequência de fotografias tiradas por um fotógrafo profissional que registrou toda a aproximação. As testemunhas afirmaram que a razão de descida do helicóptero era bem maior que a de outros helicópteros já observados e procedimento de pouso. Outros fotógrafos que fizeram parte da ação inicial reportaram que, durante as fotografias, observaram que o vento, embora leve, era predominantemente de cauda em relação a aeronave acidentada, que terminou parada praticamente no mesmo sentido da aproximação original. Com base nas últimas declarações, conclui-se que efeito do vento de cauda teria ter “agravado” o ângulo de descida e reduzido a velocidade à frente no momento da descida.
