**CENTRO DE CIÊNCIAS EXATAS E TECNOLÓGICAS  
ENGENHARIA MECÂNICA**

## **TRATAMENTOS TÉRMICOS**

Luis Guilherme Seidel

Trabalho prático realizado na disciplina de Tratamentos Térmicos e de Proteção Superficial, do Curso de Engenharia Mecânica, do Centro Universitário UNIVATES, como parte integrante da segunda nota da disciplina.

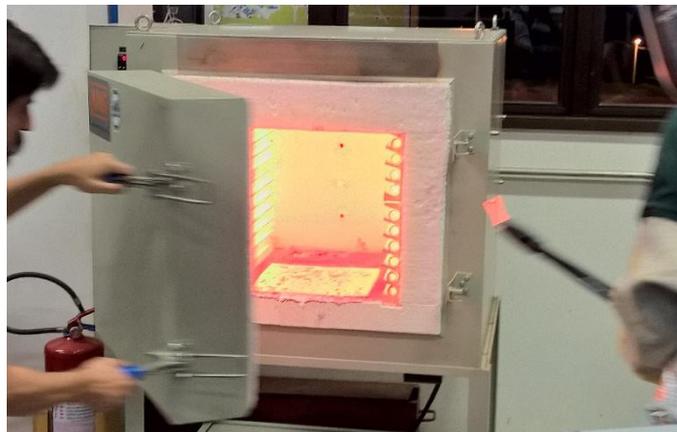
Figura 1 – Peças sendo retiradas do forno.

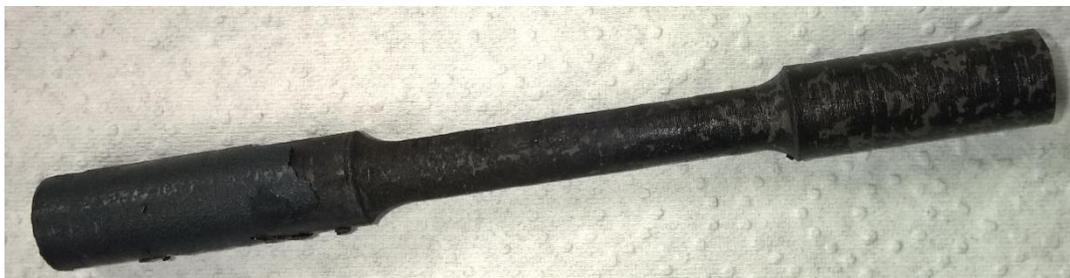
Figura 2 – Corpo de prova resfriado na água.

Como é possível notar pequenas cascas saem do material, isso se deve a elevada oxidação que ocorreu durante o resfriamento. Também notamos que na peça temperada ao óleo, isso ocorreu em menor quantidade.

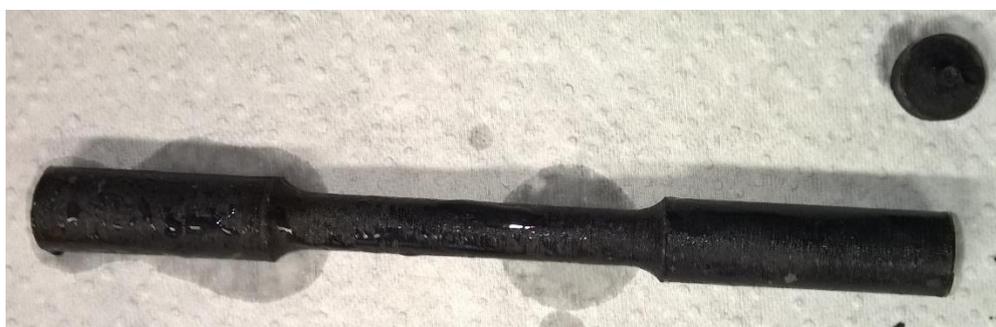
Figura 3 – Corpo de prova resfriado ao óleo e amostra retirada ao lado.

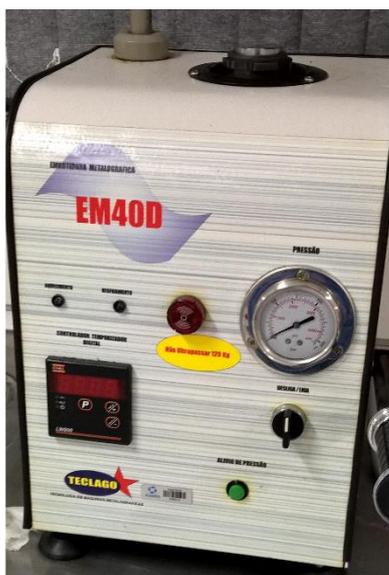
Figura 4 – Embutidora.

Para embutirmos as peças, enchamos o cilindro de embutimento com pelets de baquelite e uma amostra do corpo de prova normalizado. Em seguida, ligamos a

máquina que começa a aquecer a peça e elevamos a pressão até 100 bar, a qual devíamos manter constante manualmente até que a própria máquina conseguisse manter a pressão. Isso é necessário, pois quando os pellets de baquelite começam a se fundir, devem preencher todos os espaços intergranulares.

Quando a temperatura de embutimento chega em 140°C a pressão aumenta a aproximadamente, 120 bar, na qual o baquelite se expande devido a temperatura. Nesse processo, a temperatura máxima foi de 193°C, quando começou o resfriamento lento da amostra, ao chegar em 163°C, o resfriamento do baquelite é feito com água. A peça feita de baquelite tem sua serventia quanto ao manuseio na hora de lixar ou fazer o ataque químico, assim como garante que a superfície exposta ficará mais plana possível.

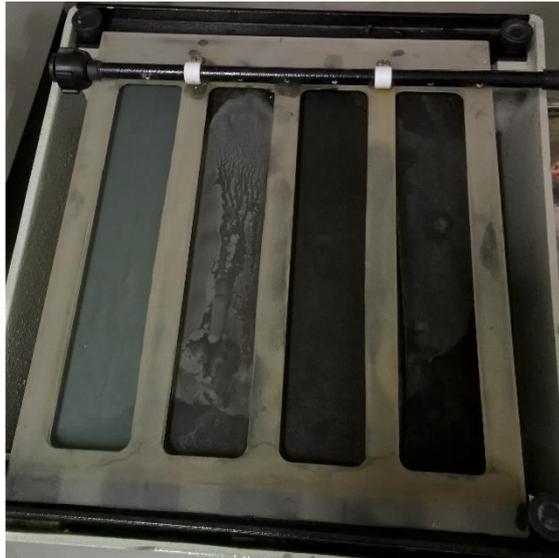
Figura 5 – Mesa de lixas.

O lixamento das amostras foi feito nas lixas de mesa, conforme a figura 5, visto que há quatro tipos de lixas de diferentes granulometrias (220, 320, 400, 600). Antes de começar o lixamento, marcamos na baquelite uma linha vertical para orientarmos a direção do movimento. Então demos início ao processo, lixando em um movimento

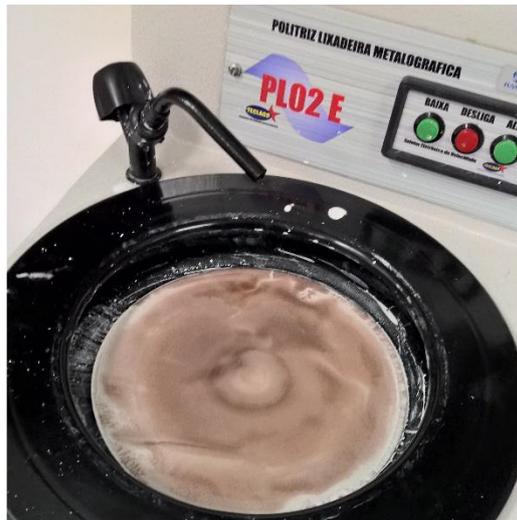
Figura 6 – Politriz Lixadeira

Em seguida, fomos para a politriz de polimento (figura 5) que contém um pano onde despejamos uma pequena quantidade alumina de 0,3  $\mu\text{m}$  diluída em água (figura 6), e começamos o processo até a amostra estar com aspecto brilhoso e reflexivo, conforme figura 7. Após limpamos a peça com água e secamos cuidadosamente com papel toalha para não riscar a peça.

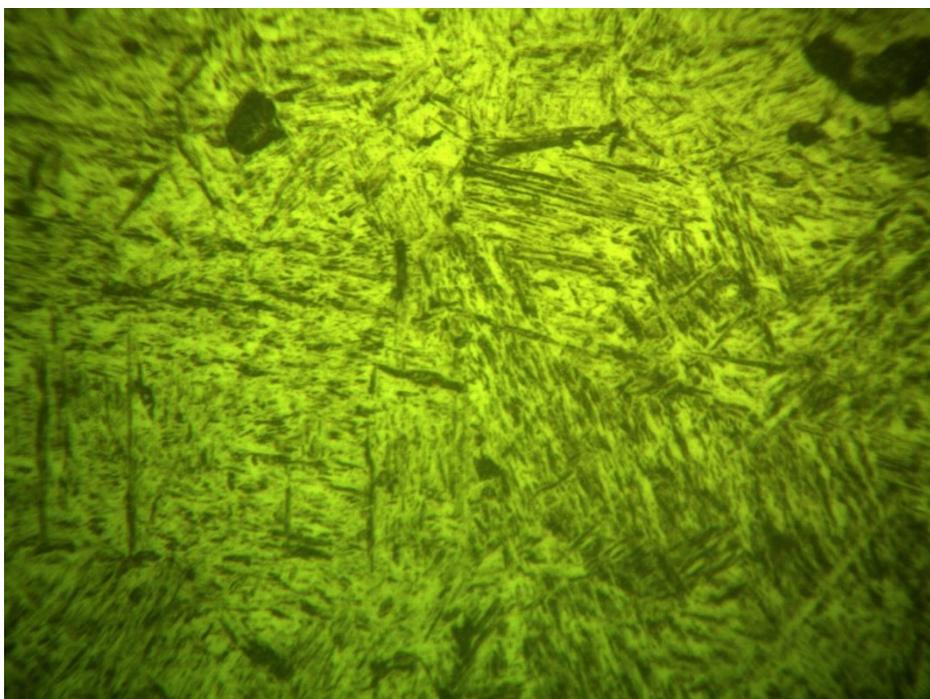
Figura 7 – Microscopia do aço temperado no óleo

Após os processos de tratamentos térmicos, observando as linhas azul e amarela no gráfico 1 e as microscopias das figuras 7 e 8, percebemos que os corpos de prova que foram temperados, tanto na água como no óleo, tiveram sua microestrutura modificada, tanto que desenvolveram um comportamento frágil no teste de tração, porém sua dureza aumentou consideravelmente, visto que foram os corpos de prova com os maiores valores de dureza e também de resistência no teste de tração. Porém, em detrimento da maior dureza desenvolvida pelos dois corpos de prova, foi sua ductilidade, motivo pelo qual apresentaram fraturas frágeis. Outro motivo do aumento da dureza, foi pela formação da martensita na microestrutura.

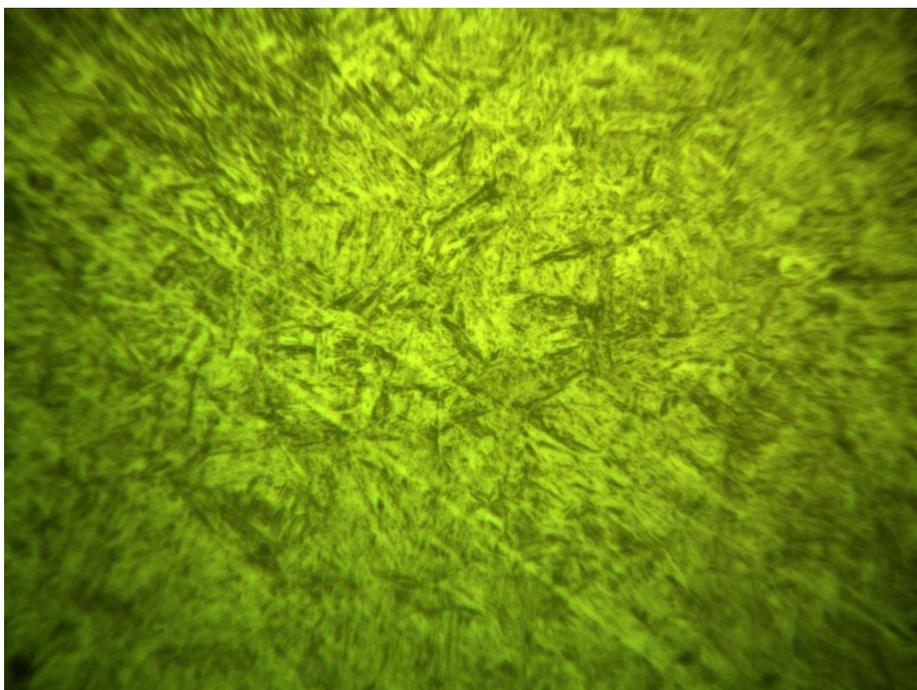
Figura 8 – Microscopia do aço temperado na água

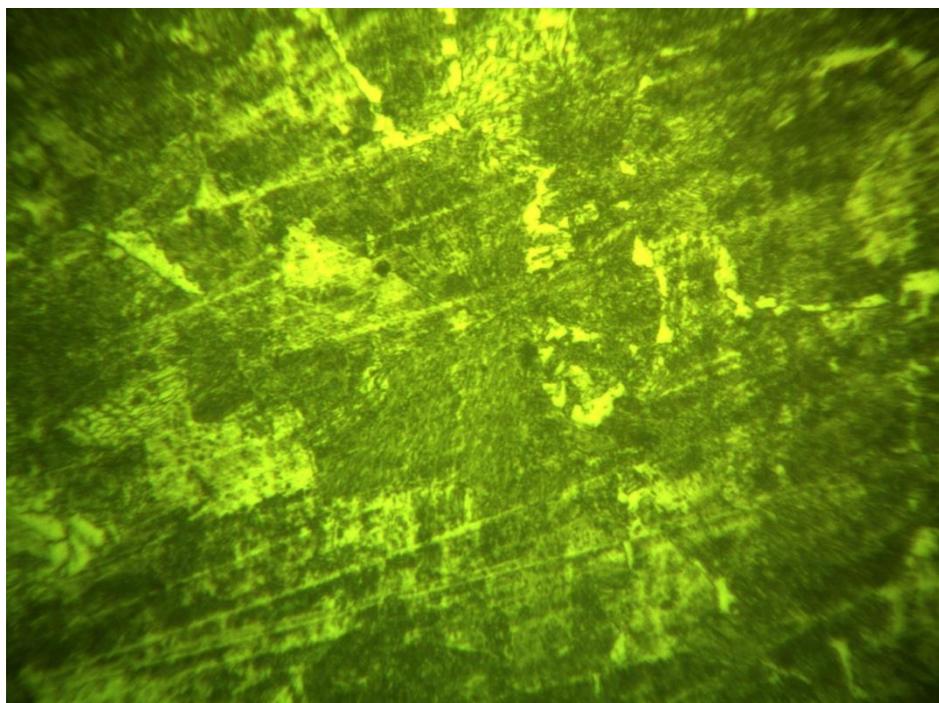
Figura 9 – Microscopia do aço Normalizado

Já o aço normalizado e o recozido obtiveram uma menor dureza no teste, em compensação tiveram fraturas dúcteis, ou seja, absorveram mais energia antes de romperem, conforme apresentado pelas linhas verde e vermelha no gráfico. Essa falta de dureza se caracteriza pela não formação de martensita na microestrutura, como pode ser observado na figura 9, a qual apresenta a microestrutura do aço normalizado somente com ferrita e cementita.

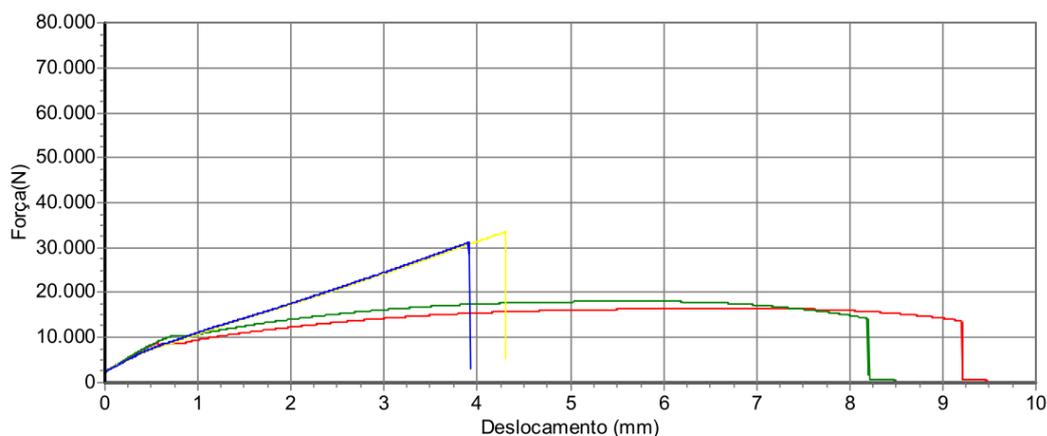
Após o rompimento dos quatro corpos de prova no ensaio de tração, obtivemos os seguintes resultados, conforme demonstrados no gráfico e na tabela abaixo.

Gráfico 1 - Tensão x Deformação

O primeiro corpo de prova a ser testado foi o temperado ao óleo. A força máxima utilizada para o rompimento foi de 33534 N e a sua resistência máxima foi de 1182,1 Mpa. Conforme demonstrado pela figura 10 e pelo gráfico, houve uma fratura frágil no corpo de prova.

O terceiro corpo de prova testado foi o normalizado que obteve 18063 N de força máxima e 643,1 Mpa de resistência máxima. Nesse corpo de prova a fratura foi dúctil, observando a estrutura “taça e cone” no corpo de prova rompido e a área do gráfico, sobre a linha verde.

O quarto corpo de prova testado foi o recozido que obteve 16441 N de força máxima e 487,9 Mpa de resistência máxima. Sua fratura também foi do tipo dúctil, observando a linha vermelha no gráfico.

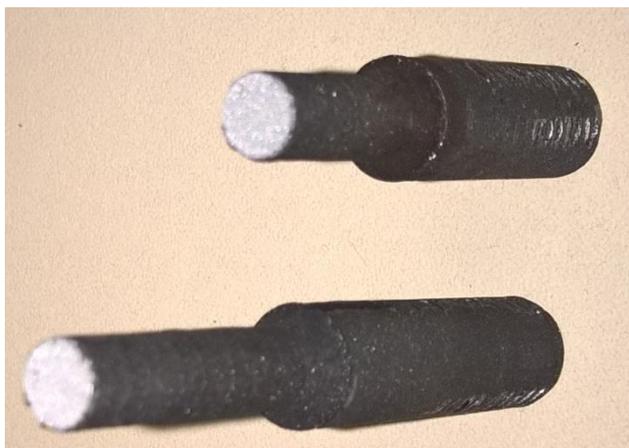
Figura 10 – Fratura frágil no corpo temperado no óleo.

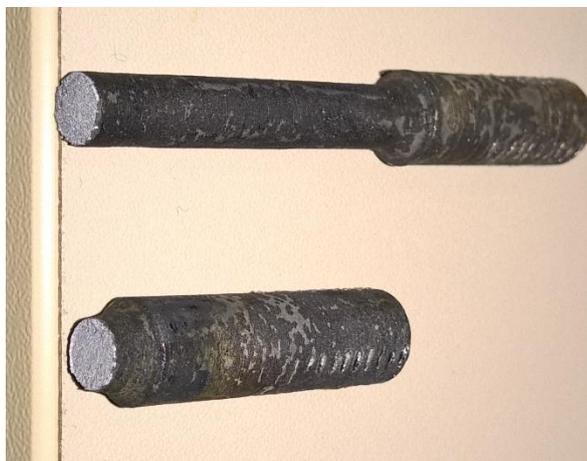
O segundo corpo a ser testado foi o temperado na água, para o qual a força máxima utilizada para o rompimento foi de 33534 N e a sua resistência máxima foi de 1182,1 Mpa. Nesse corpo de prova, observando a figura e o gráfico, também notamos uma fratura frágil.

Figura 11 – Fratura frágil no corpo temperado na água.

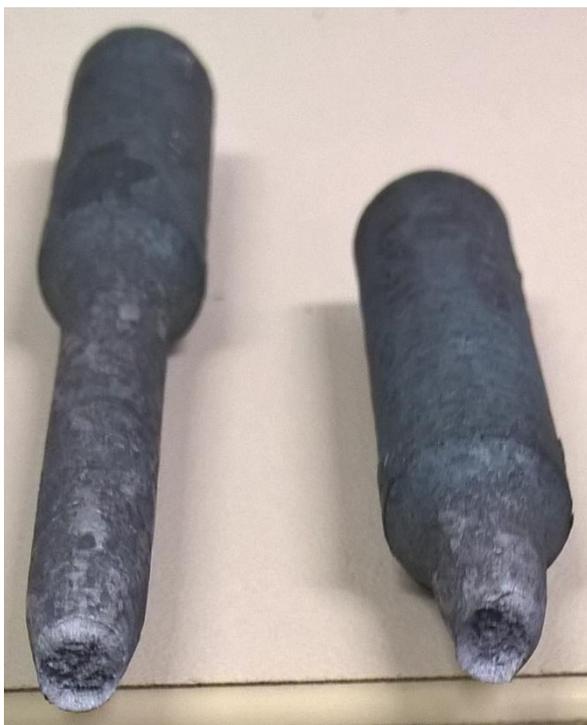
Figura 12 – Fratura dúctil no corpo de prova resfriado ao ar.
